# Stiftsbezirk Süd Kloster St.Gallen

Restaurierung und Rissanierung an historischem Fassadenverputz

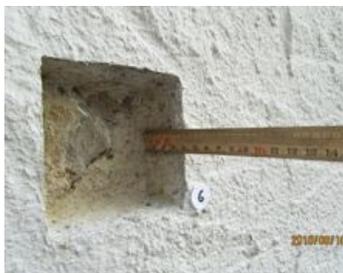
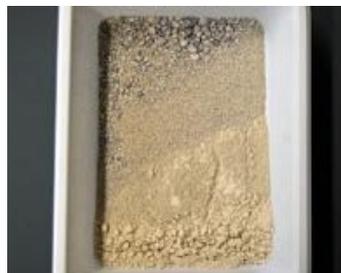
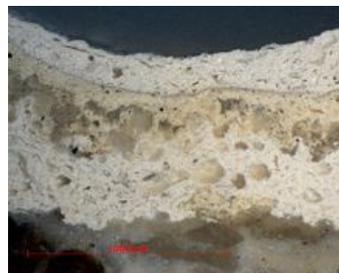
Nun zeigten sich unterschiedliche Schadensbilder. Von statischen Rissen in der Fassade bis zu Putzabplatzungen durch Frostschäden. Nach einem genau vorgegebenen Kataster erfolgten die nötigen Massnahmen zur Behebung der schadhaften Stellen. In Fassadenflächen von über zweitausend Quadratmetern wurden die Reparaturstellen nach ihrem Handlungsbedarf beurteilt und entsprechend eingezeichnet, der schadhafte Verputz abgespitzt, mit Salzen kontaminierte Mörtelfugen ausgekratzt, Hohlstellen aufgebrochen und Risse geöffnet.

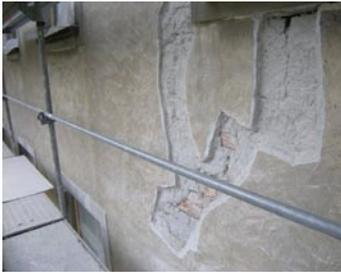
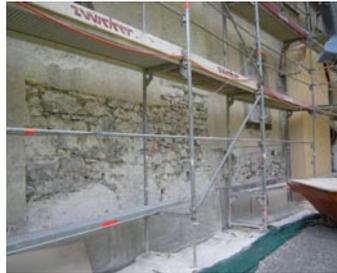
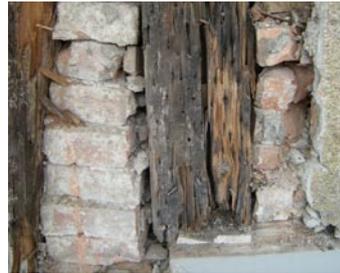
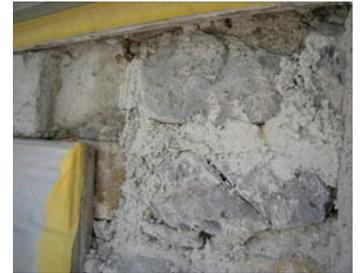
Der Anschliff von einem Stück Originalputz zeigt den Schichtaufbau der verschiedenen Putze. Bilder BWS Labor Winterthur

Beim bestehenden Putz handelte es sich meist um relativ harte Verputzaufbauten auf der Bindemittelbasis von Hydraulisch Kalk und wenig Zement. Die gelieferte Sackware wurde auf der Baustelle für jeden Fassadenabschnitt auf die vorhandene Putzstruktur und -zusammensetzung genau abgestimmt und gemischt.

Keine leichte Aufgabe, diese unzähligen Schadstellen im historischen Fassadenputz so zu bearbeiten, dass am Schluss kein Filckteppich entsteht. Nebst viel Fachwissen über die verschiedenen Putzmaterialien konnten die Facharbeiter der Graf Malerei AG ihr ganzes Handwerkskönnen durch das Einpassen und Modellieren der Reparaturstellen in die bestehende Deckputzstruktur aufzeigen.

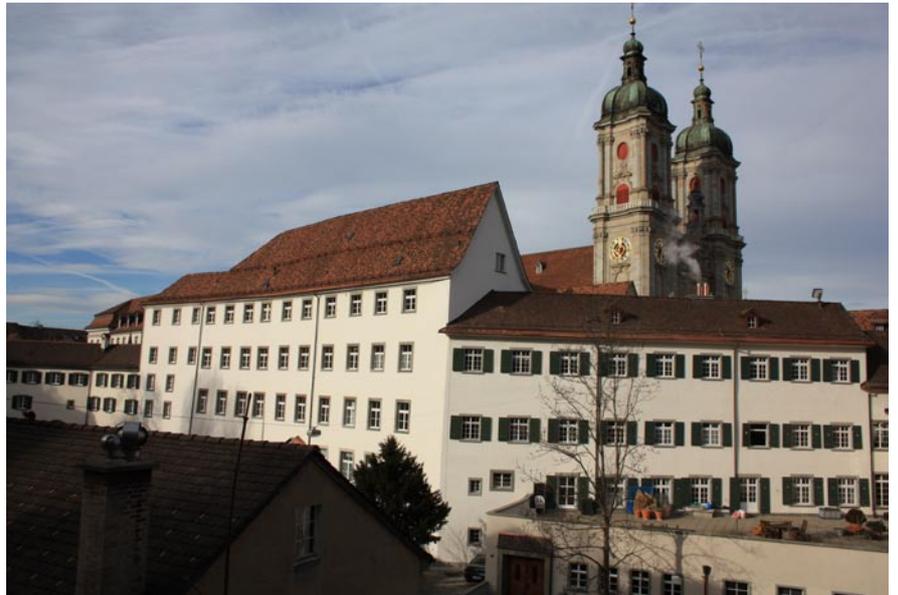
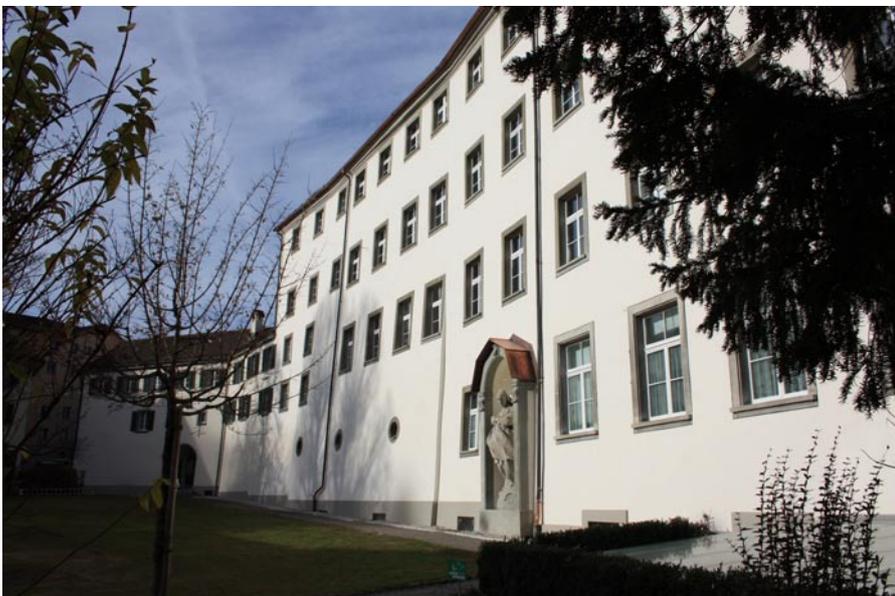
Nun erstahen die neuen alten Gebäudehüllen im Klosterbezirk in frischem Kleid.
