## Sennwald Salez Gasthaus Löwen

Renovation Erdgeschoss 2016/17

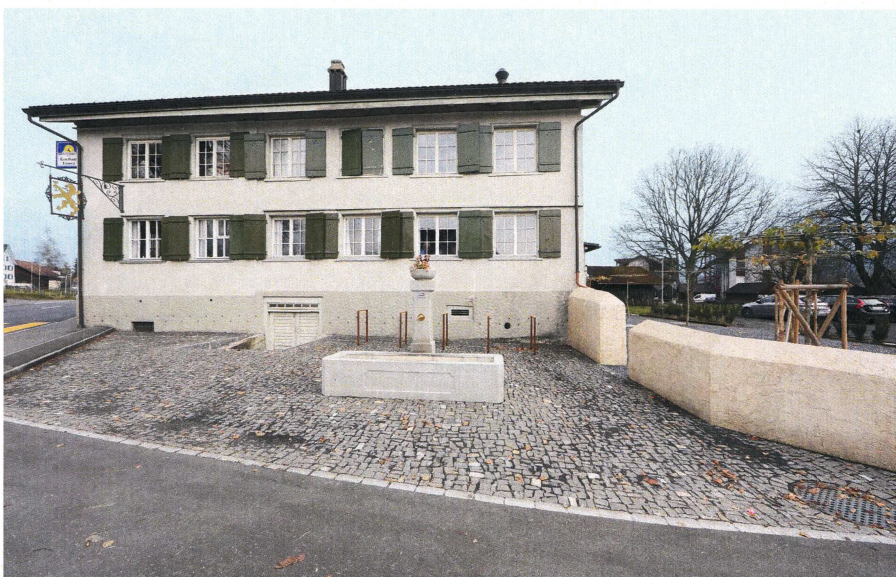
Neugestaltung des Vorplatzes mit Brunnen und Mauer.

In den Sommermonaten wurde auch die Gartengestaltung in Angriff genommen, aus der ein kleiner Biergarten und die Parkierung resultierten. Für dieses Vorhaben wurde die Form der noch im Ansatz vorhandenen historischen Mauer aufgenommen und als Rahmung weitergeführt. Die Bepflanzung, der Kiesvorplatz und ein neuer Dorfbrunnen bei der Strassenkreuzung runden die Umgebung des Löwen ab.

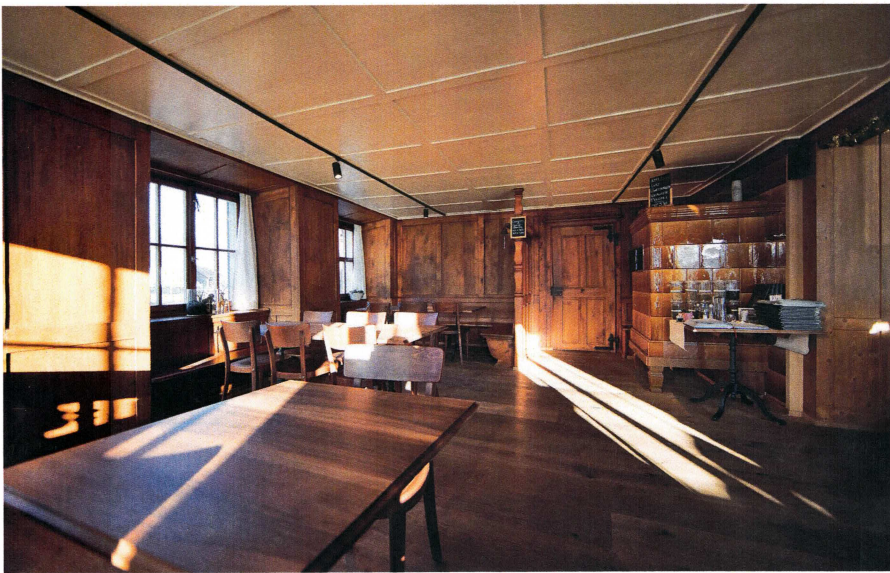
Die grosse Gaststube nach und vor der Renovation.

Die Gaststuben wurden sanft renoviert und instand gesetzt. Durch die Neuorganisation von Buffet und Anrichte konnten die bestehende Gaststube und das sogenannte Sali zusammengefasst werden. Die Tafer erhielten eine Auffrischung und ein neuer Eichenparkett dient als Boden. Die neue Theke und die Beleuchtung gliedern sich gut in den Bestand ein. Es entstand ein grosszugiges und stimmiges Restaurant. Die kleine Gaststube neben dem Eingang wurde belassen, ihr Farbkonzept aber uberarbeitet: Ein helles, freundliches Grun loste das dunkle Braun ab.

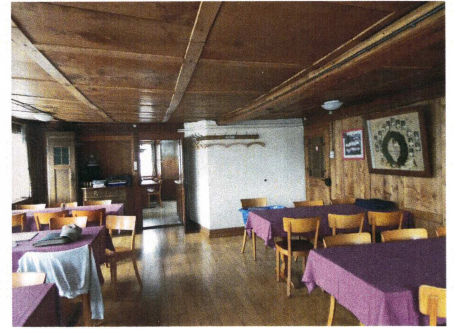
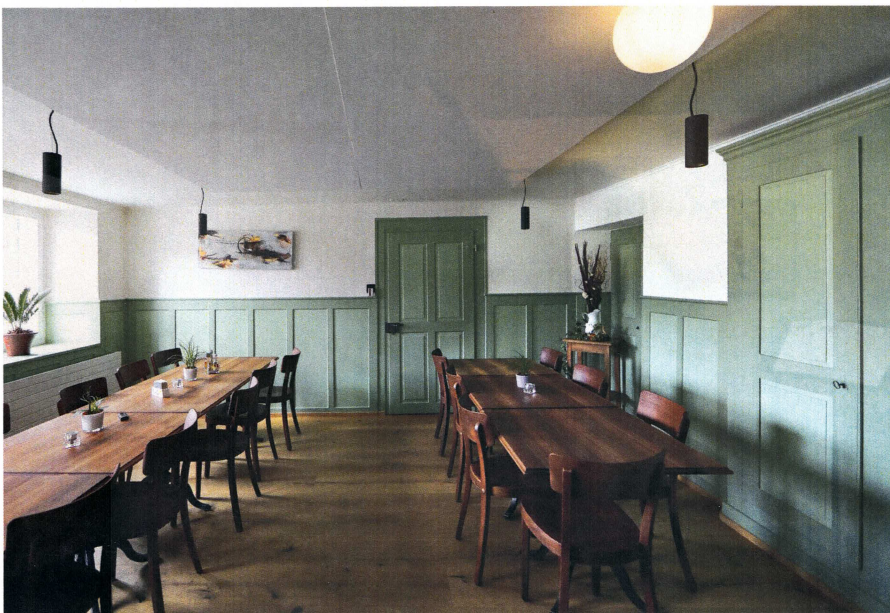
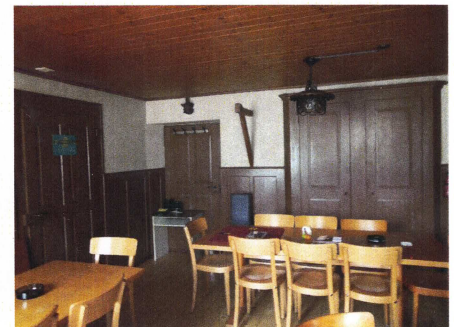
Die kleine Gaststube nach und vor der Renovation.

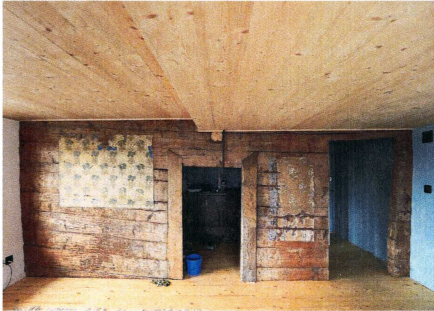
Die quer über den Saal verlaufende Wand im Obergeschoss.

Ein Knackpunkt war die stark durchhängende und schiefe Decke im hinteren Säli. Nach der sorgfältigen Entfernung des historischen Täfers zeigte sich, dass die Statik des Hauses nicht gesichert war. Zur Aussteifung und auch aus Brandschutzgründen entschied man sich, die bestehende Deckenkonstruktion über dem Säli durch einen Appenzellerboden zu ersetzen. Zudem wurden im zweiten Obergeschoss Holzschwelen eingebaut, um die Lasten besser verteilen zu können. Die historische Wand mit dem Türgericht aus dem späten 17. Jahrhundert konnte dank dem Einsatz von Architekt und Zimmermann gesichert werden. Die beiden Räume über der Gaststube wurden aufgrund dieser Eingriffe ebenfalls renoviert. Sie dienen nun als Ruheraum für die Pächter des Gastrobetriebes. Aus Brandschutzgründen musste im Treppenhaus im ersten Obergeschoss eine neue Brandschutztüre eingesetzt werden.

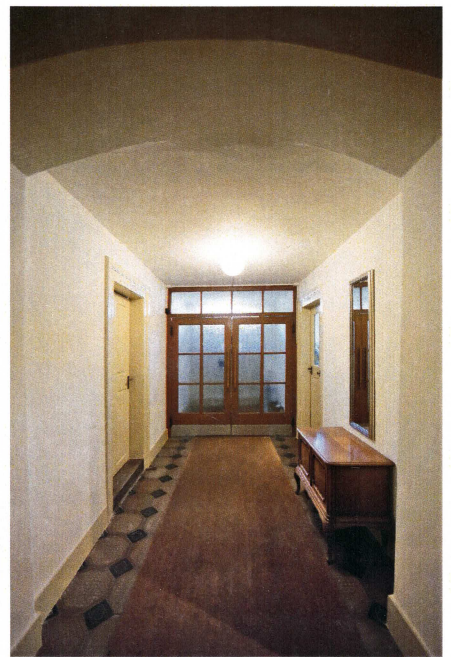
Der Eingangsbereich mit den alten Tonplatten.

Beim Umbau sind im Eingangsbereich und im Korridor unerwartet historische Tonplattenboden zum Vorschein gekommen. Die sorgfaltige mechanische Freilegung mit Spachtel und Burste ergab ein hervorragendes Ergebnis. Bei den bestehenden WC-Anlagen fur die Gaste genugte eine Auffrischung und die Erganzung mit einem neuen, filigranen Lavabo im Korridor. Im Bereich der WC-Anlagen und des hinteren Eingangs wurde ein neuer sichtbarer Estrichboden (Schnellzement) eingebracht, welcher sich sehr gut in den Bestand integriert. Eine neue Gastrokuche und eine neue Personalgarderobe fanden in den bestehenden Raumlichkeiten Platz. Ein sehr subtiles Farbkonzept unterstutzt den Charme des Hauses, sodass insgesamt ein stimmiges Raumgefuhl entsteht. Sogar die bestehende alte Moblierung wurde ubernommen und die Stuhle mit einer neuen Farbe gestrichen.
